Dossier # : 1203558037

D'adopter, tel que soumis, le projet de résolution approuvant le projet particulier visant à autoriser la démolition de l'ancienne église Saint-Columba et la transformation de la salle paroissiale à des fins d'habitation pour la construction d'un ensemble résidentiel comptant 10 unités d'habitation pour la propriété située au 4020, avenue Hingston en vertu du Règlement sur les projets particuliers de construction, de modification ou d'occupation d'un immeuble (RCA02 17017).

Projet de résidentiel au 4020 Hingston (Montréal) –
Étude qualitative des arbres, des impacts du projet sur la ressource arbre et mesures de préservation

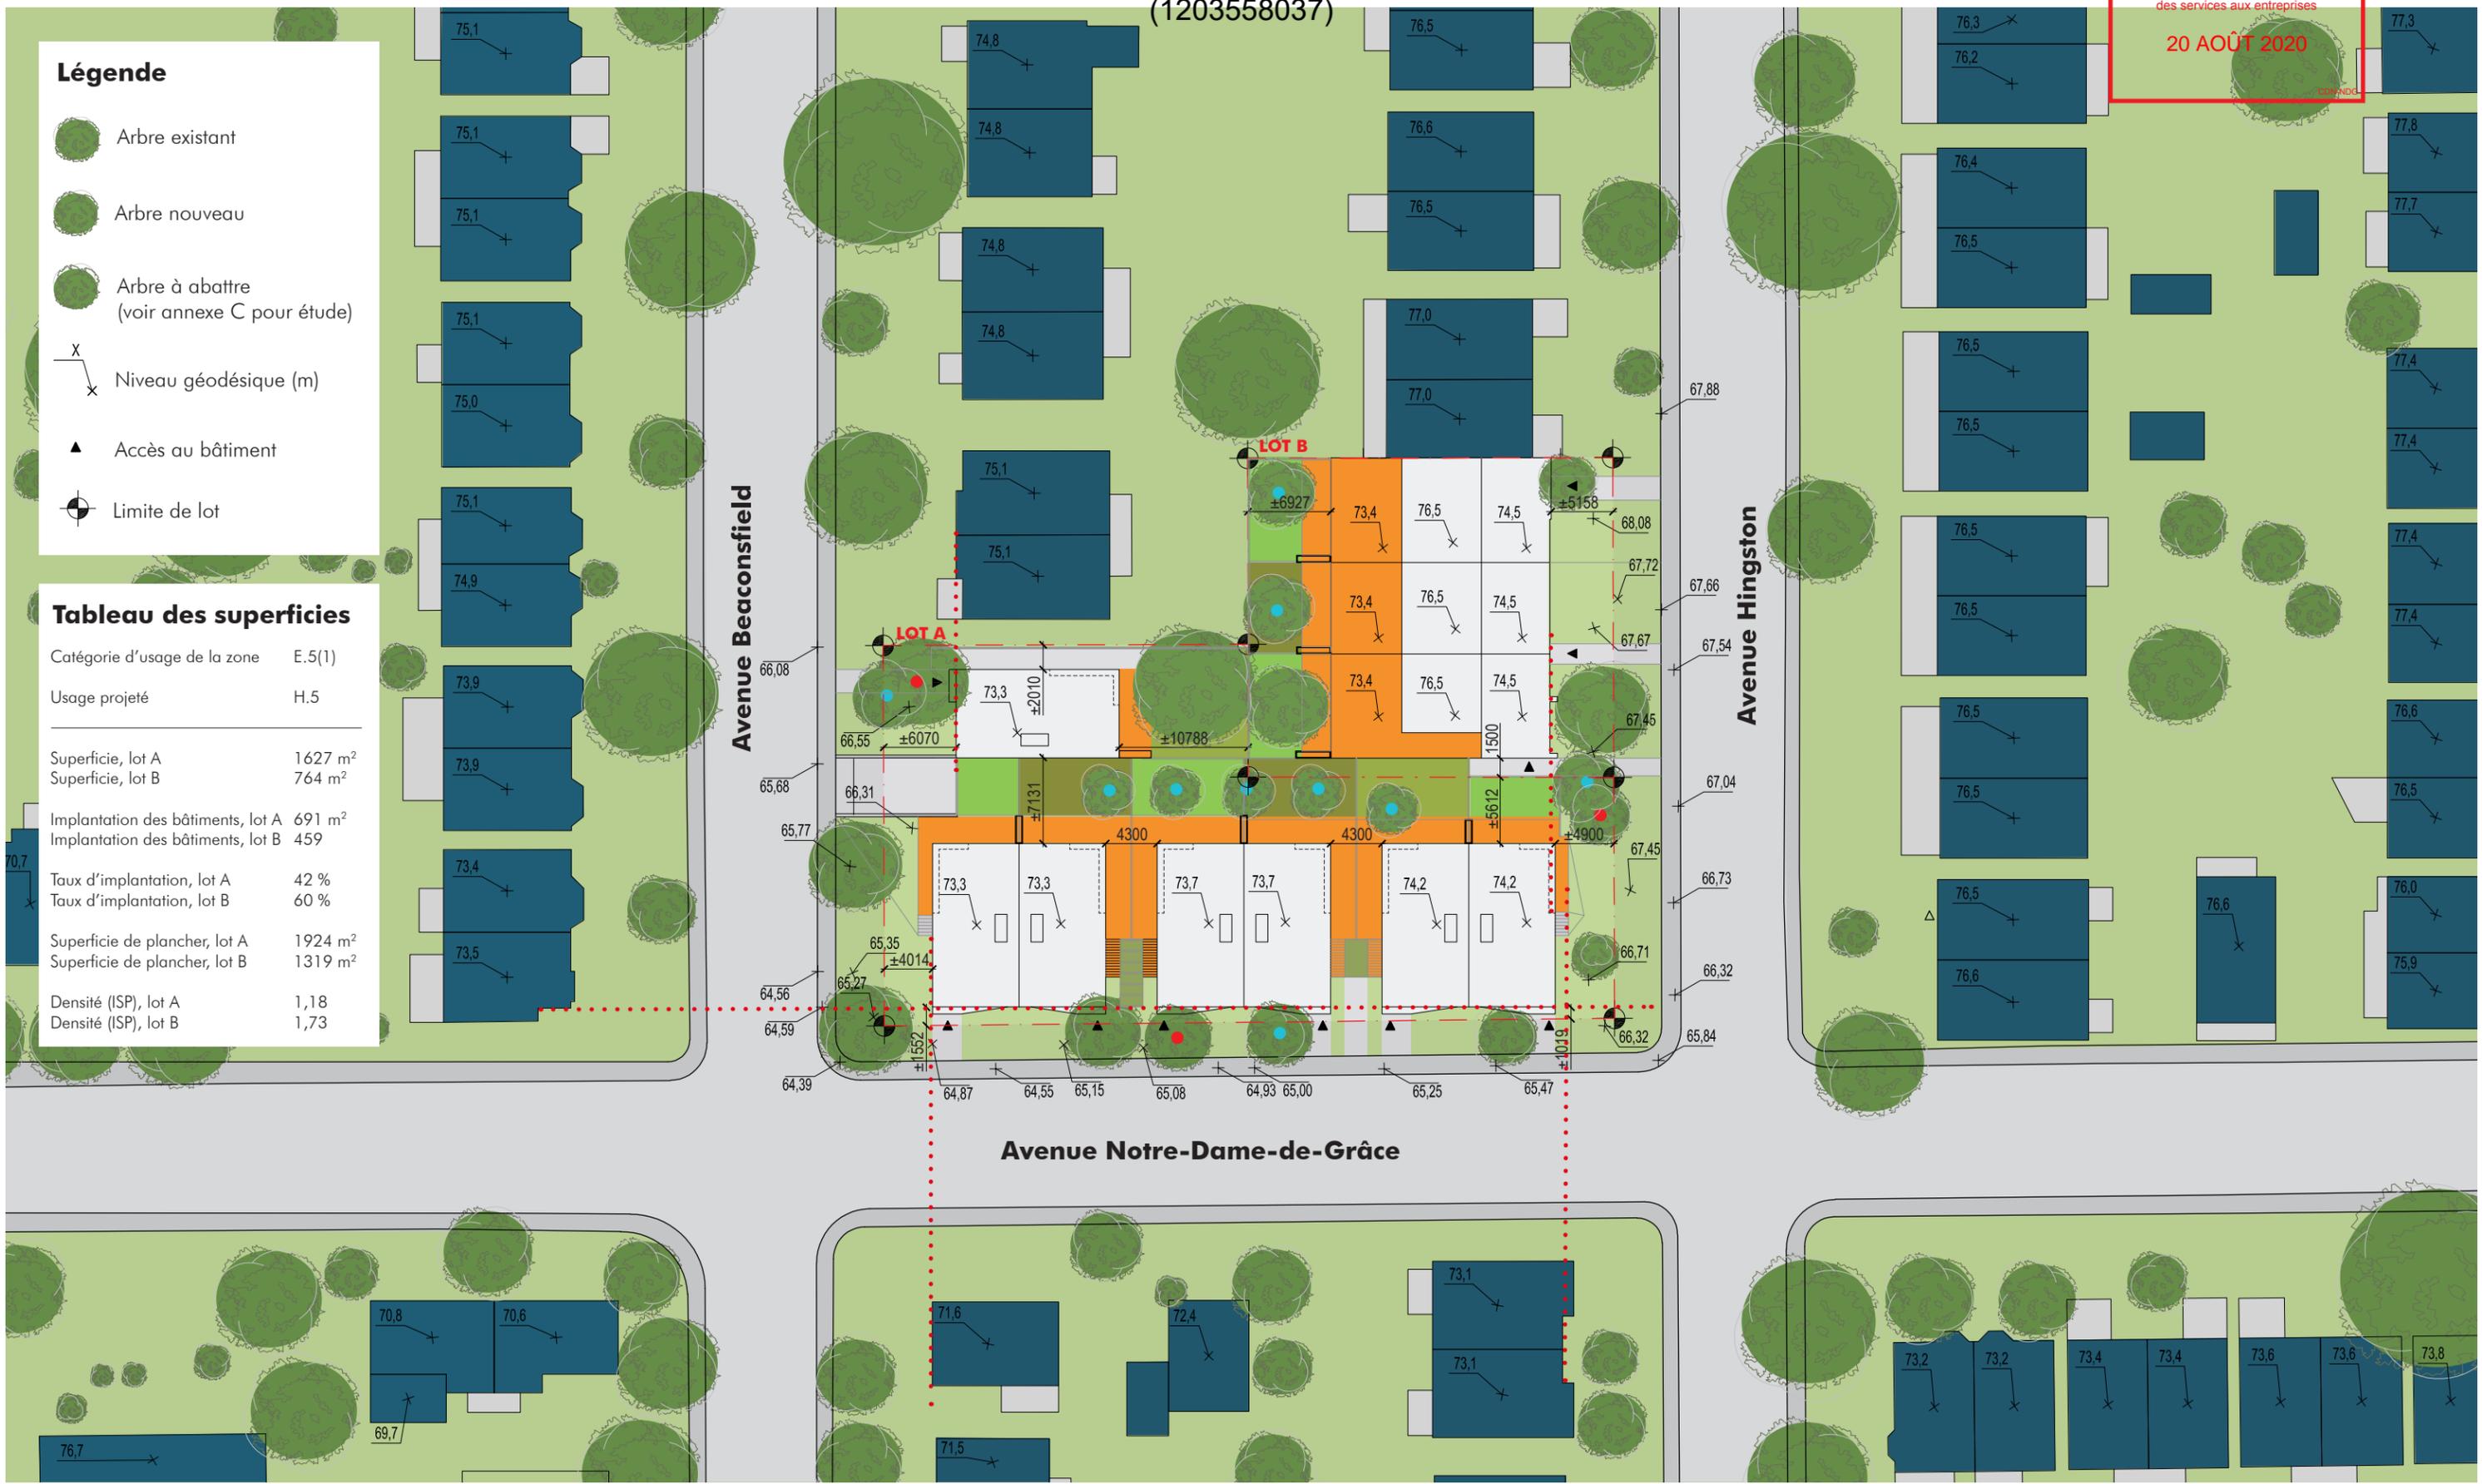
Tableau des superficies

Catégorie d'usage de la zone	E.5(1)
Usage projeté	H.5
<hr/>	
Superficie, lot A	1627 m ²
Superficie, lot B	764 m ²
<hr/>	
Implantation des bâtiments, lot A	691 m ²
Implantation des bâtiments, lot B	459
<hr/>	
Taux d'implantation, lot A	42 %
Taux d'implantation, lot B	60 %
<hr/>	
Superficie de plancher, lot A	1924 m ²
Superficie de plancher, lot B	1319 m ²
<hr/>	
Densité (ISP), lot A	1,18
Densité (ISP), lot B	1,73

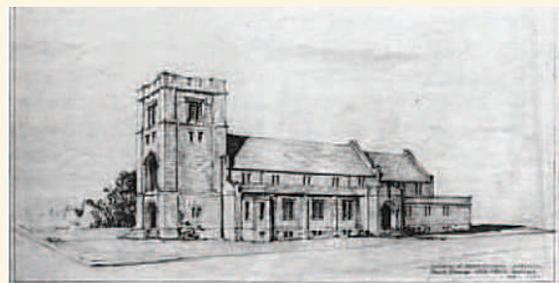
Projet de transformation de l'église Saint-Columba de l'architecte David Shennan, 1952, non réalisé (Source : Archives du Diocèse anglican de Montréal)

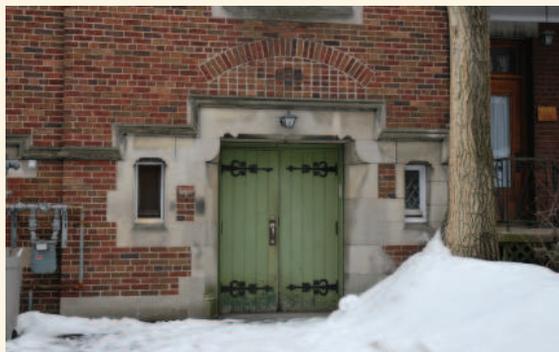
Détail de la façade du centre communautaire (Source : Ville de Montréal, mars 2014)

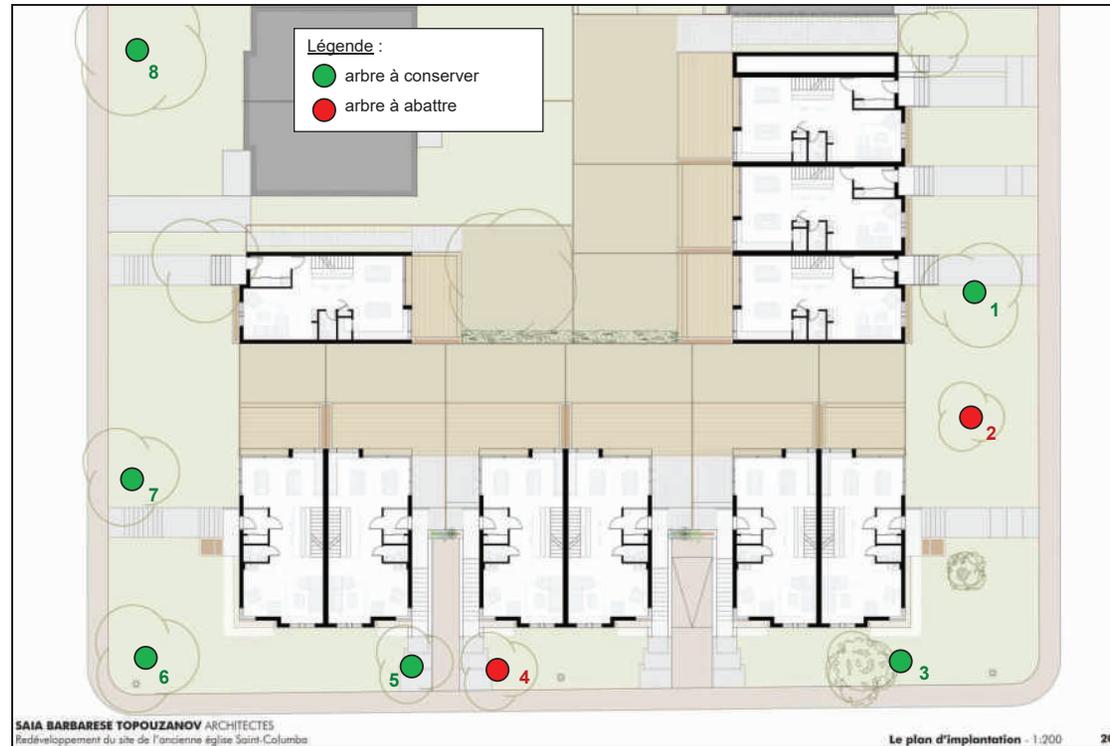
Plan 1 : Localisation des arbres et plan d'implantation du projet de construction

source du fond de plan : Saia Barbarese Topouzanov Architectes, 18 févr. '19

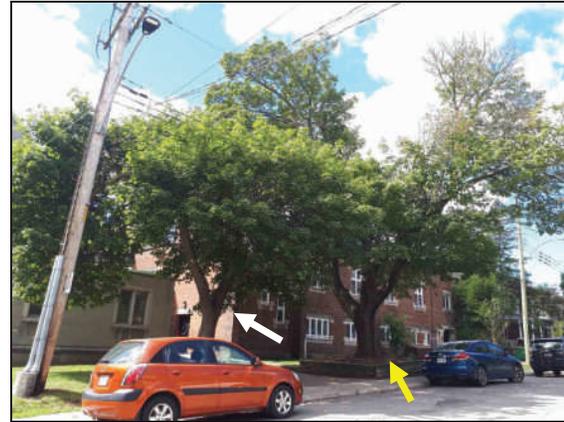
Photo 1 vue générale des arbres #1 (flèche jaune) et 2 (flèche blanche)

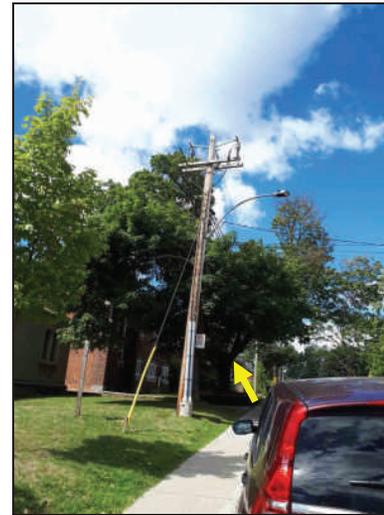
Photo 2
vue générale de l'arbre #2

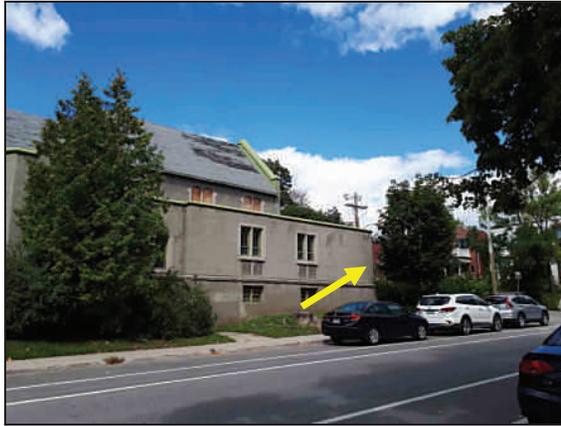
Photo 3 vue générale de l'arbre #3

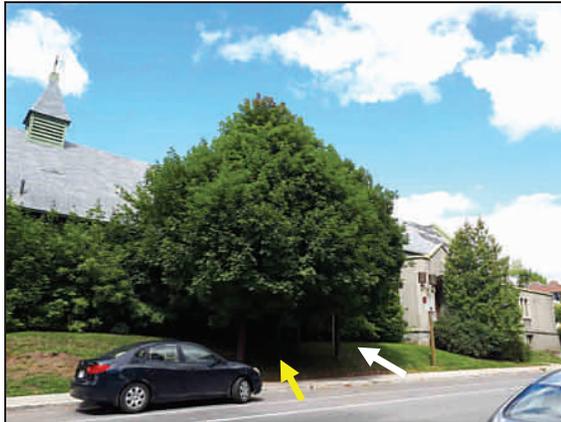
Photo 4 vue générale des arbres #4 (flèche blanche) et #5 (flèche jaune)

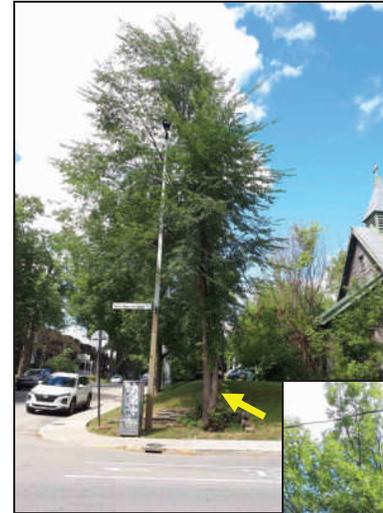
Photo 5
vue générale de l'arbre #6

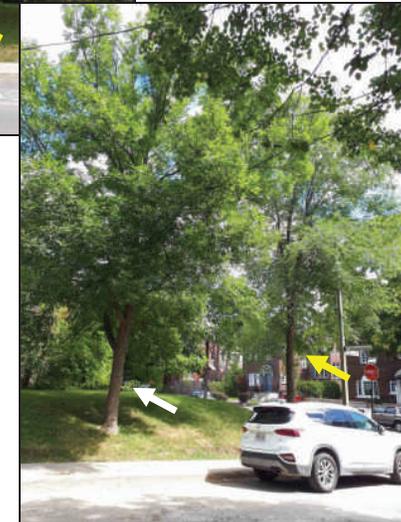
Photo 6
vue générale des arbres #6 (flèche
jaune) et 7 (flèche blanche)

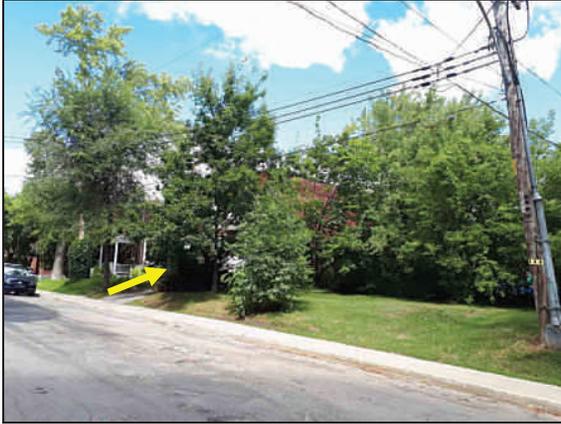
Photo 7 vue générale de l'arbre #8 (flèche jaune)
