**Dossier # : 1151378002**

<b>Unité administrative responsable :</b>	Arrondissement Côte-des-Neiges - Notre-Dame-de-Grâce , Direction de l'aménagement urbain et des services aux entreprises , Division de l'urbanisme
<b>Niveau décisionnel proposé :</b>	Conseil municipal
<b>Projet :</b>	-
<b>Objet :</b>	Adopter un règlement modifiant le chapitre d'arrondissement de Côte-des-Neiges—Notre-Dame-de-Grâce du Plan d'urbanisme de la Ville de Montréal (04-047), de manière à modifier la liste intitulée "Bâtiments d'intérêts patrimonial et architectural hors secteurs de valeur exceptionnelle" dans la section "Les lieux de culte" pour la propriété sise au 4020, avenue Hingston (église Saint-Columba) et ainsi permettre la démolition de l'ancienne église et la construction d'un ensemble résidentiel de 7 unités.

D'adopter tel que soumis, le projet de règlement modifiant le chapitre d'arrondissement de Côte-des-Neiges—Notre-Dame-de-Grâce du Plan d'urbanisme de la Ville de Montréal (04-047), afin de modifier la liste intitulée « Bâtiments d'intérêts patrimonial et architectural hors secteurs de valeur exceptionnelle » dans la section Les lieux de culte, pour la propriété sise au 4020, avenue Hinst

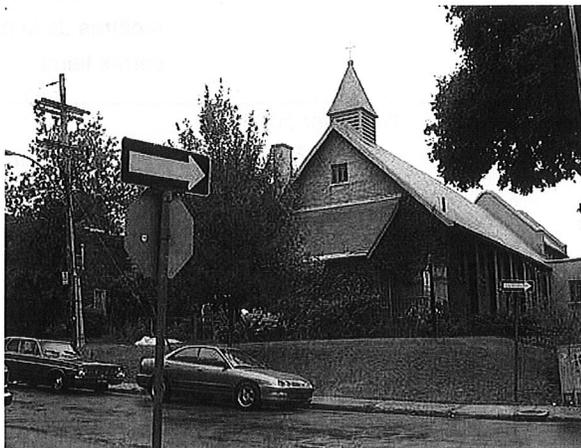
Vue frontale de la façade principale

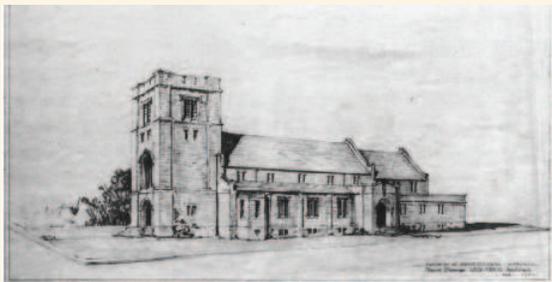
Projet de transformation de l'église Saint-Columba de l'architecte David Shennan, 1952, non réalisé (Source : Archives du Diocèse anglican de Montréal)

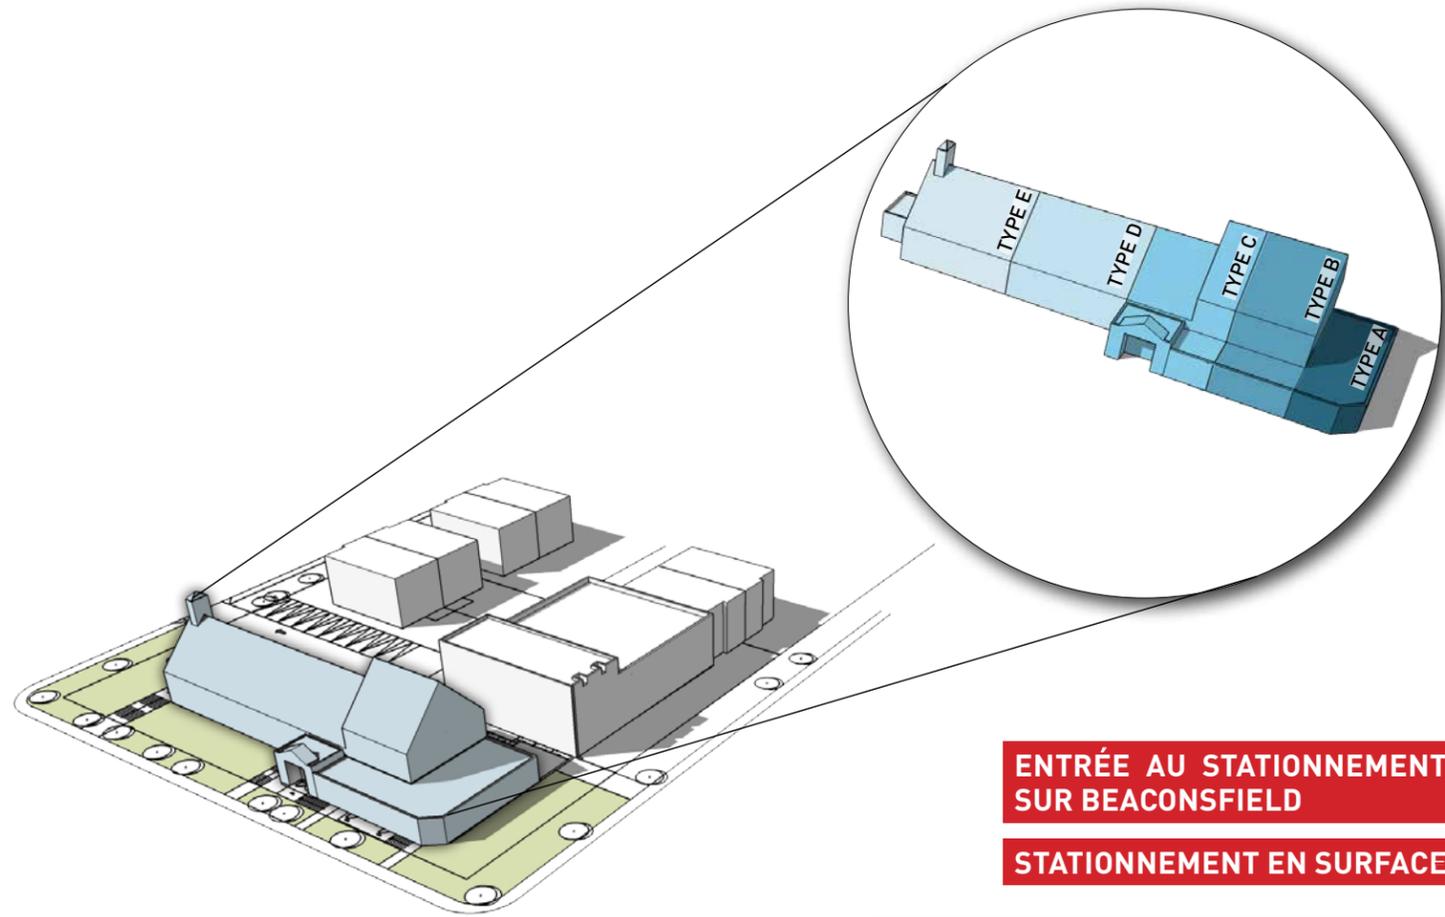
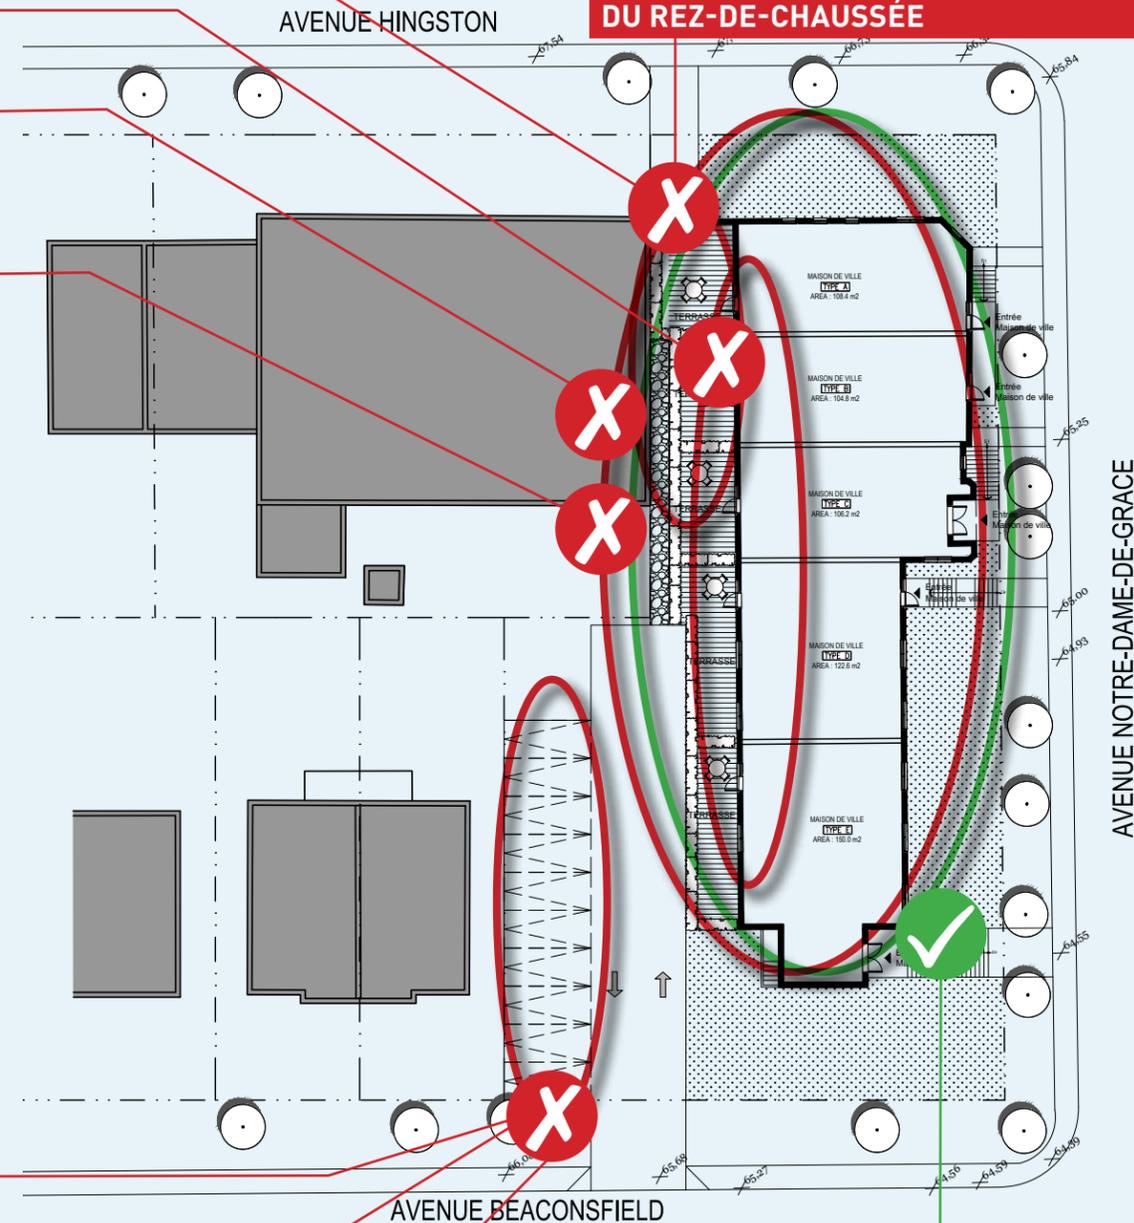
LA GÉOMÉTRIE DE CETTE TRAME DE COLONNES ET FONDATIONS NE PERMET PAS L'AMÉNAGEMENT DE STATIONNEMENT

LA HAUTEUR LIBRE ENTRE LA CORDE INFÉRIEURE DES FERMES DE TOIT ET LE REZ-DE-CHAUSSÉE VARIE DE 14 À 17 PIEDS. CE GABARIT NE PERMET PAS L'AMÉNAGEMENT D'UN PLANCHER ADDITIONNEL AU-DESSUS DU REZ-DE-CHAUSSÉE

L'ÉGLISE NE SERA PAS DÉMOLIE

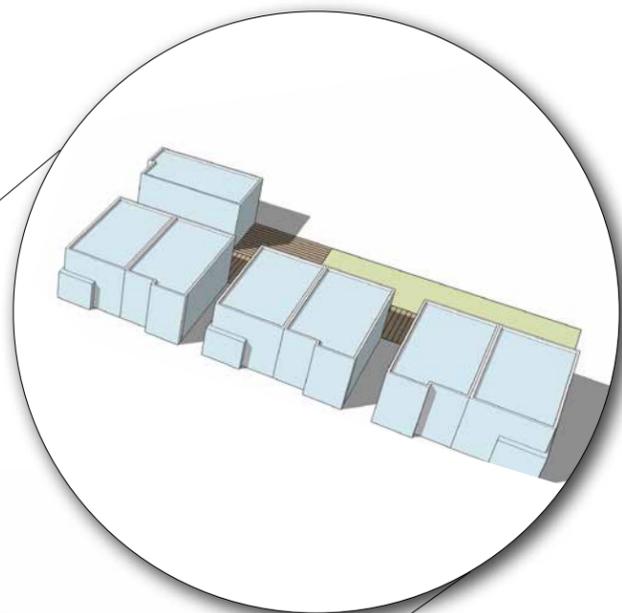
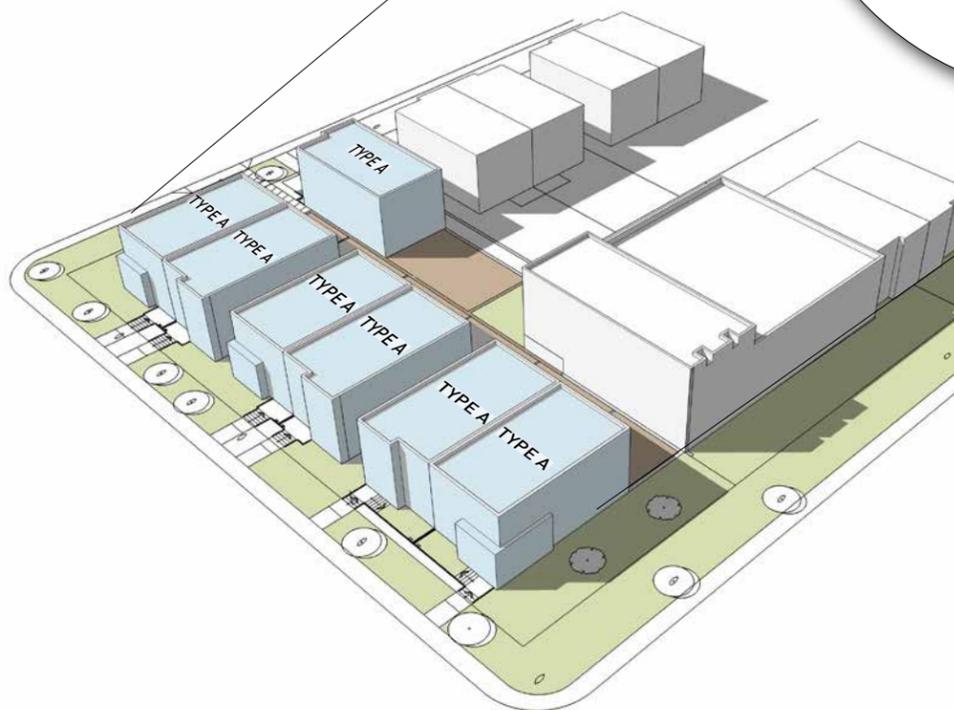
**FAÇADES ANIMÉES SUR NDG, AVEC UN TRAITEMENT CONTEMPORAIN MAIS QUI RESPECTE LE CONTEXTE EXISTANT**

**LE PROJET SE TERMINE PAR UNE TÊTE D'ÎLÔT ANIMÉE PAR DES ENTRÉES SUR NDG.**

**ENTRÉE DISCRÈTE VERS LES STATIONNEMENTS DEPUIS BEACONSFIELD**

**PAS DE STATIONNEMENT EN SURFACE, 2 CASES DE STATIONNEMENT SOUTERRAINES POUR CHAQUE LOGEMENT.**

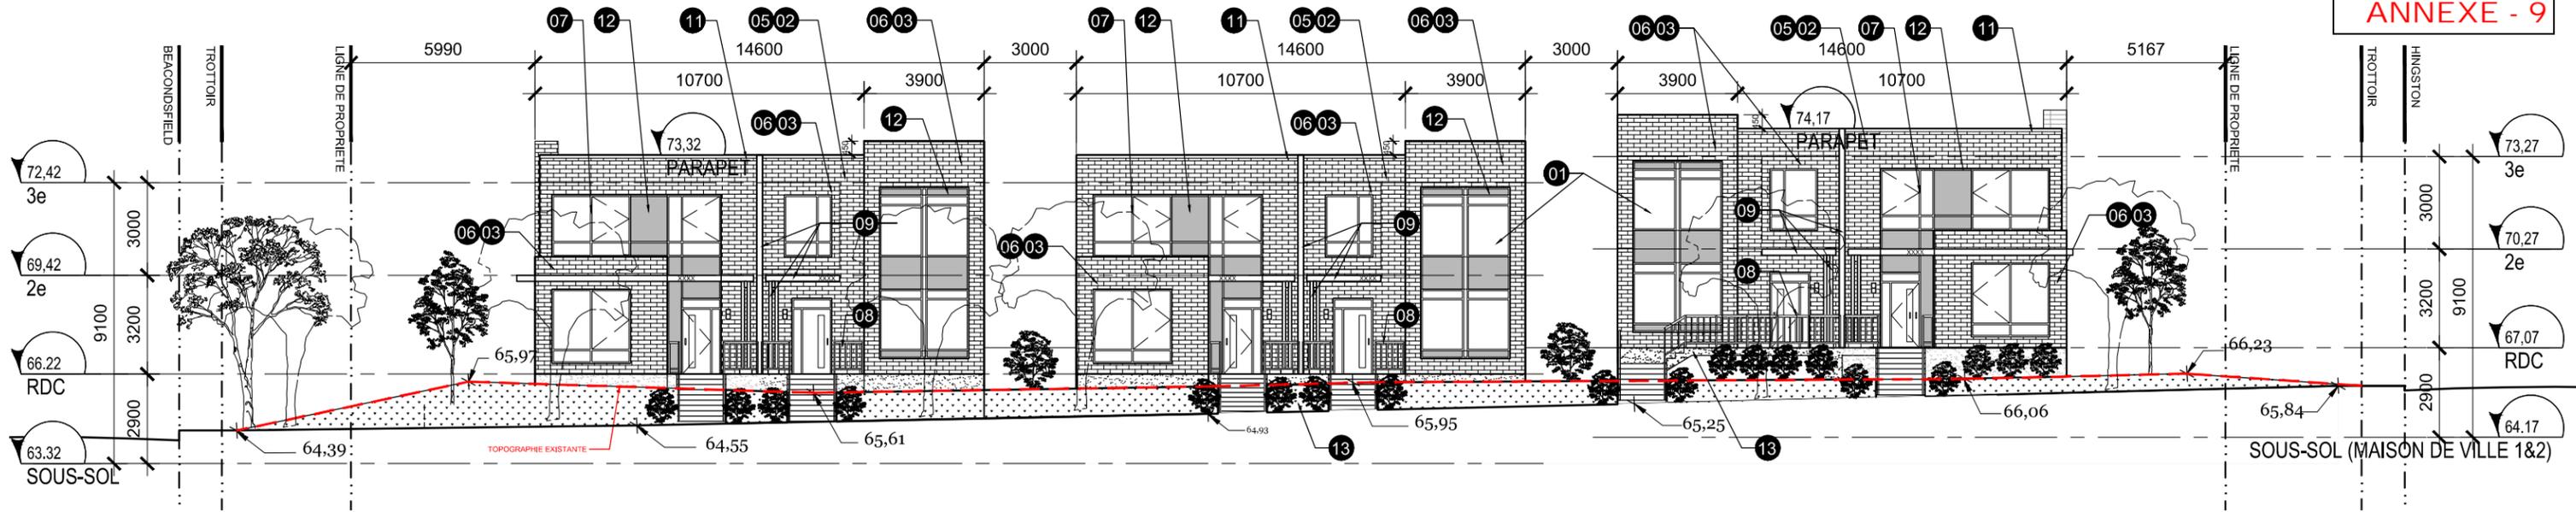
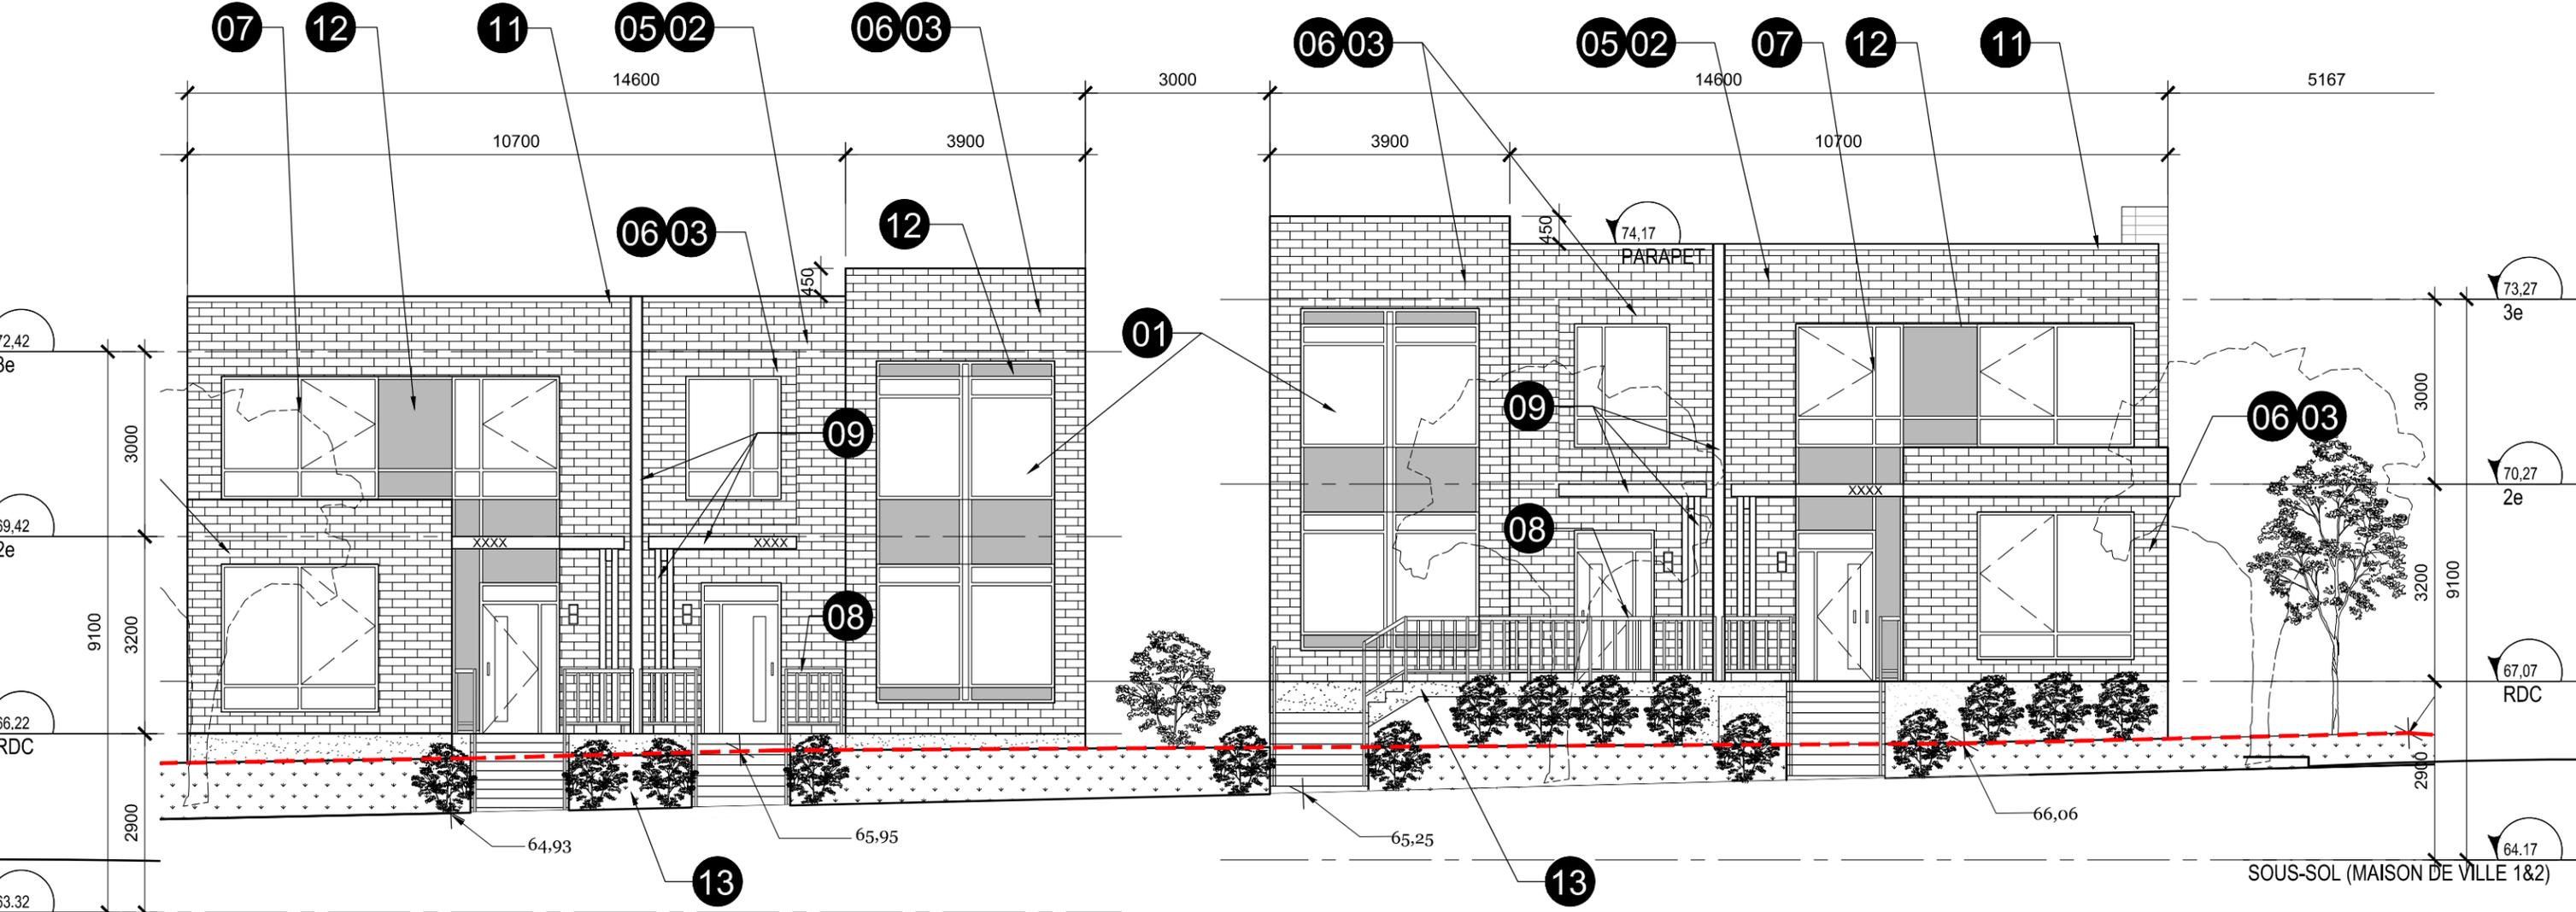
ÉLEVATION 2 - AVENUE NOTRE-DAME-DE-GRACE 1:100

**1. Verre (Prelco ou équivalent)**

Référence:  
6mm LoE3 366 on clear #2 Nent #1  
13,5 mm Argon – R – Max  
6mm clair  
Black Silicone  
Finite thickness 25,4 mm  
SC : 0,31 / SHGC : 0,27 /  
% visible light transmitted : 62 / LSG : 2,3  
U Value : (été : 0,2 / hiver : 0,23)  
RHG : 65

**14. Élément en bois**  
Type : cèdre rouge  
Dimension : 50mm × 100mm

**15. Élément en bois**  
Type : cèdre rouge  
Dimension : 50mm × 150mm

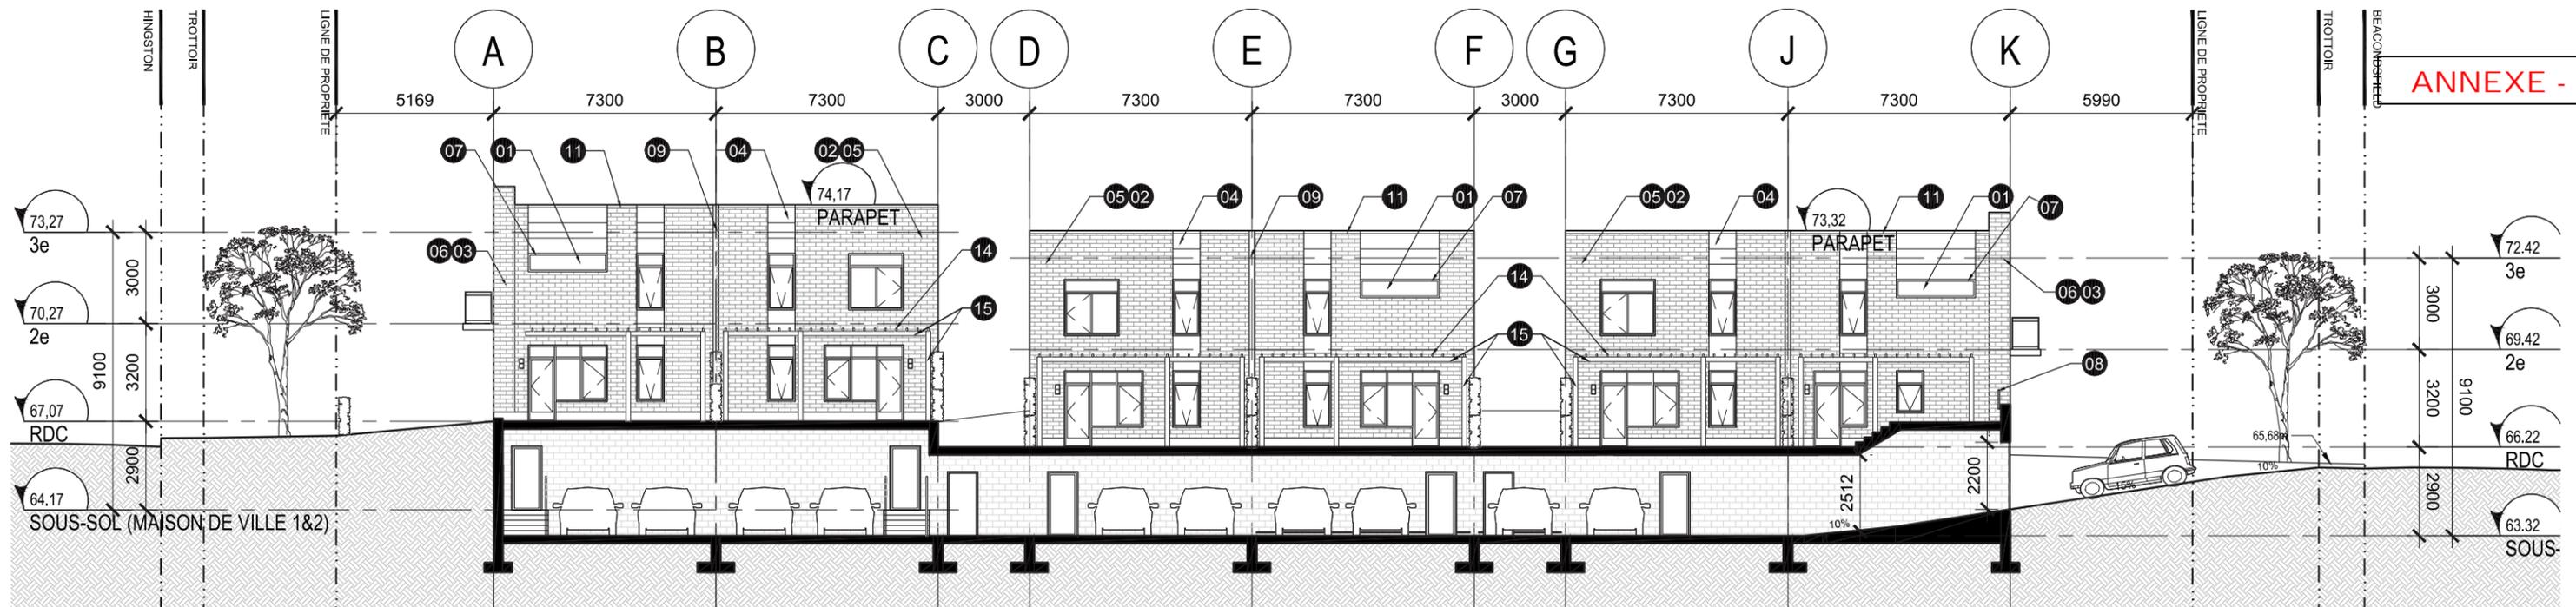
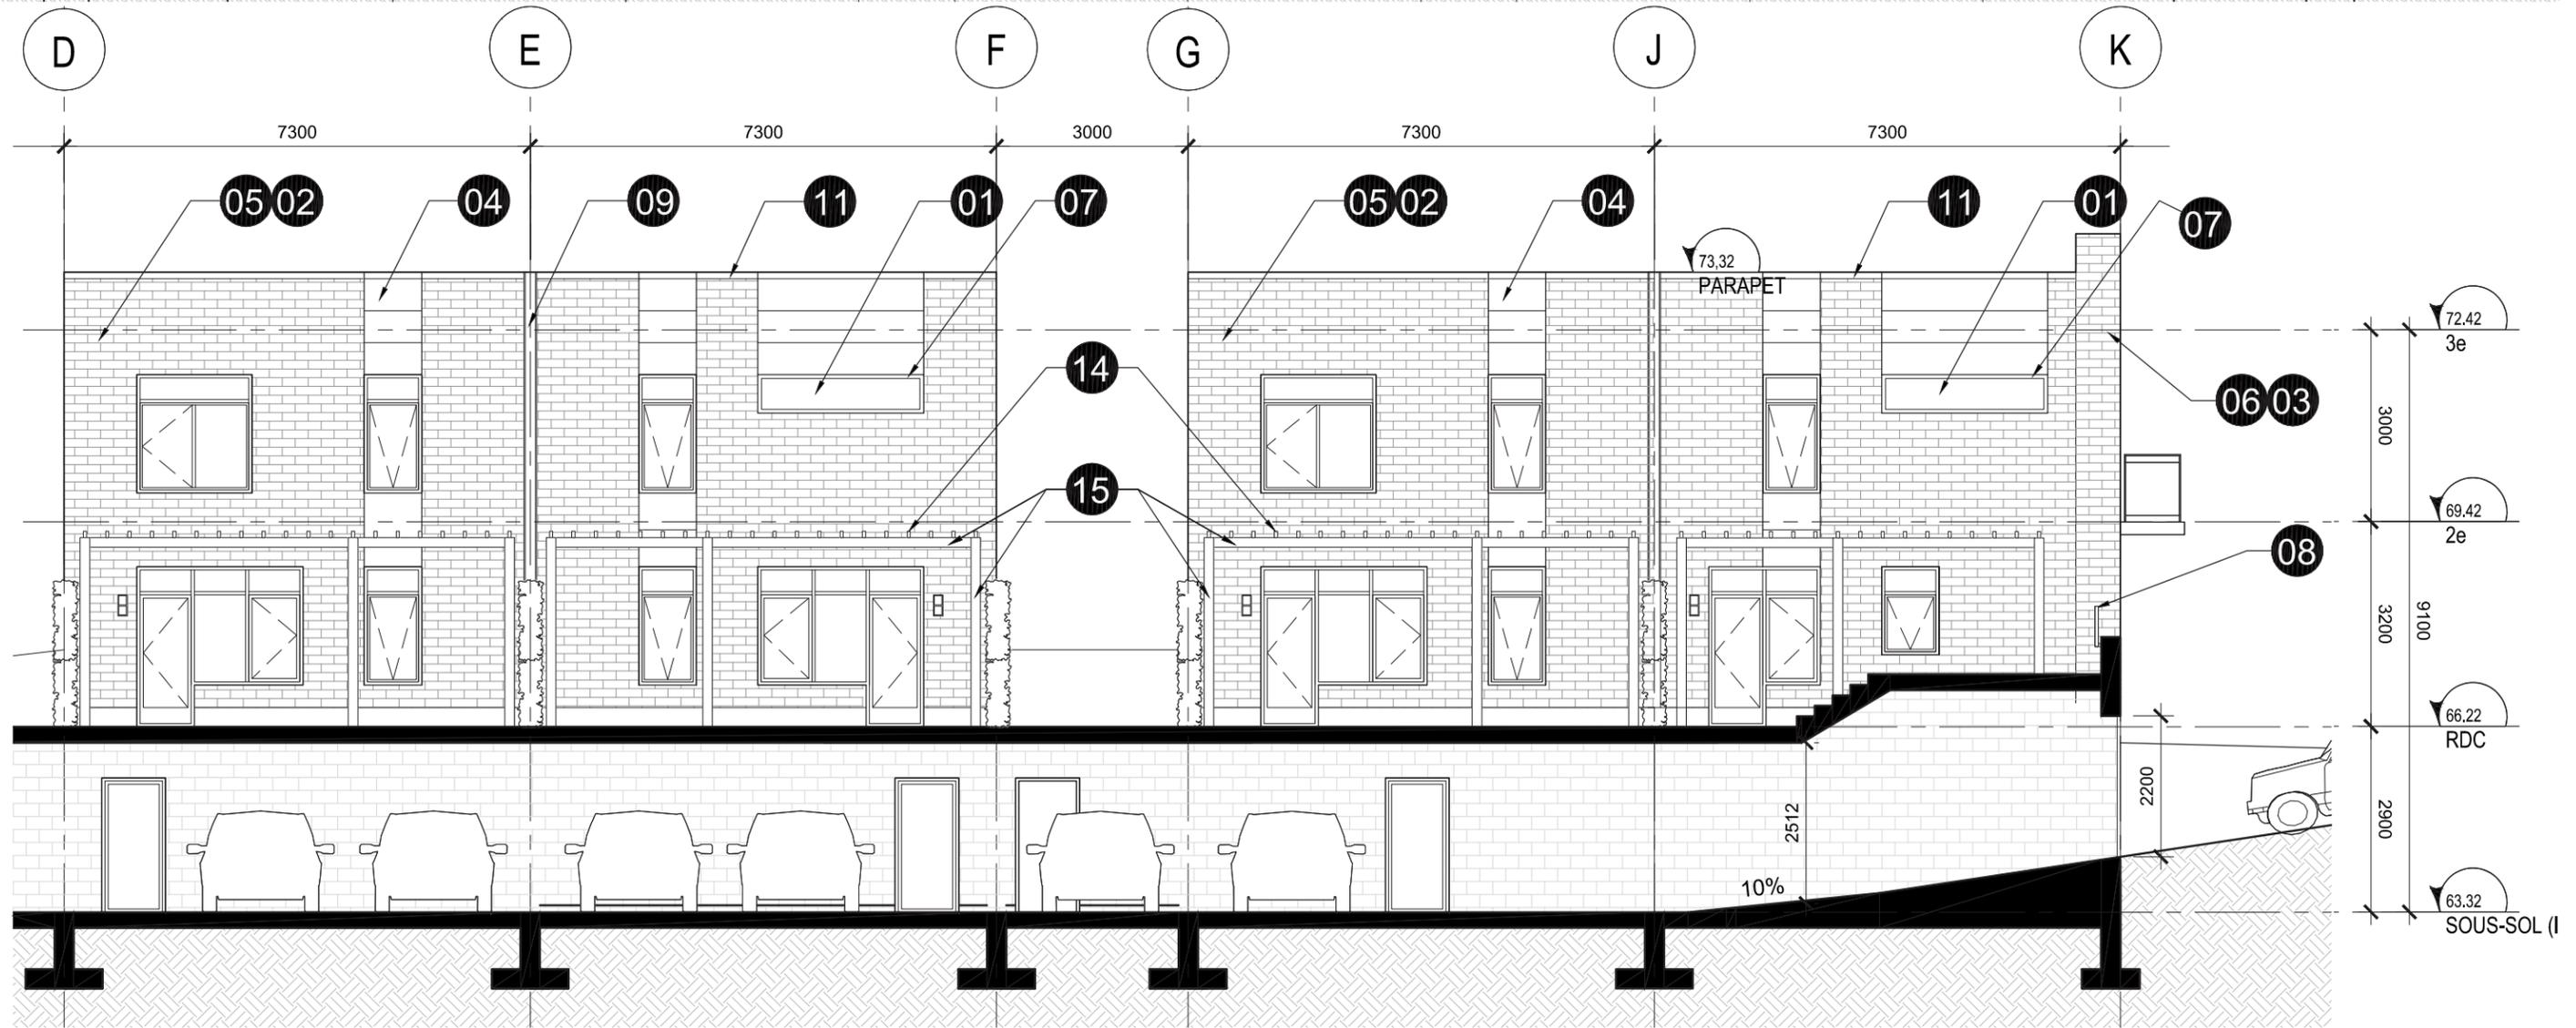
ÉLEVATION 4 - COUR INTÉRIURE 1:100

**1. Verre (Prelco ou équivalent)**  
 Référence:  
 6mm LoE3 366 on clear #2 Nent #1  
 13,5 mm Argon - R - Max  
 6mm clair  
 Black Silicone  
 Finite thickness 25,4 mm  
 SC : 0,31 / SHGC : 0,27 /  
 % visible light transmitted : 62 / LSG : 2,3  
 U Value : (été : 0,2 / hiver : 0,23)  
 RHG : 65

**2. Brique (Hanson Brique ou équivalent)**  
 Référence : North collection – Type : Louisiane  
 Dimensions : 190mm × 57mm × 90mm  
**3. Brique (Hanson ou équivalent)**  
 Couleur : Beauport  
 Dimensions : 190mm × 57mm × 90mm  
**4. Panneau métallique architectural (Panfab ou équivalent)**  
 Référence : PZ-600 Panfab EZclip  
 Aluminum 2mm pre-painted D-MAX finish(black)

**5. Brique mortier (Betomix ou équivalent)**  
 Référence : 15122S30 Belize  
**6. Brique mortier (Betomix ou équivalent)**  
 Référence : 15148530 Albâtre  
**7. Cadre de fenêtre en aluminium pré-peint**  
 Couleur : Charbon  
**8. Garde-corps en metal pré-peint**  
 Couleur : Charbon  
**9. Élément en métal pré-peint**  
 Couleur : Charbon  
**10. Verre (Prelco ou équivalent)**  
 Référence : 6mm ultra white  
 H.S.C./w PC-9912

**11. Solin métallique pré-peint**  
 Couleur : Charbon  
**12. Panneau tympan**  
 Couleur : Gris argent  
**13. Mur de fondation en béton**  
**14. Élément en bois**  
 Type : cèdre rouge  
 Dimension : 50mm × 100mm  
**15. Élément en bois**  
 Type : cèdre rouge  
 Dimension : 50mm × 150mm

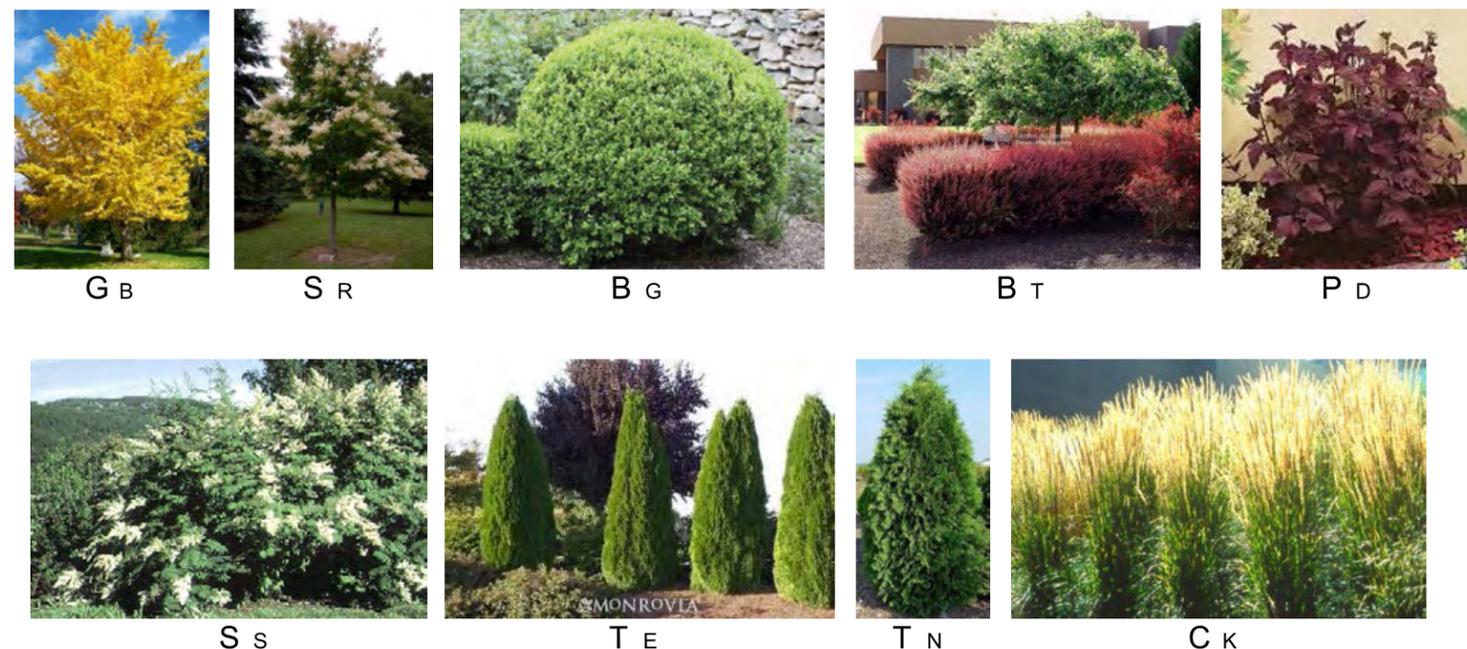
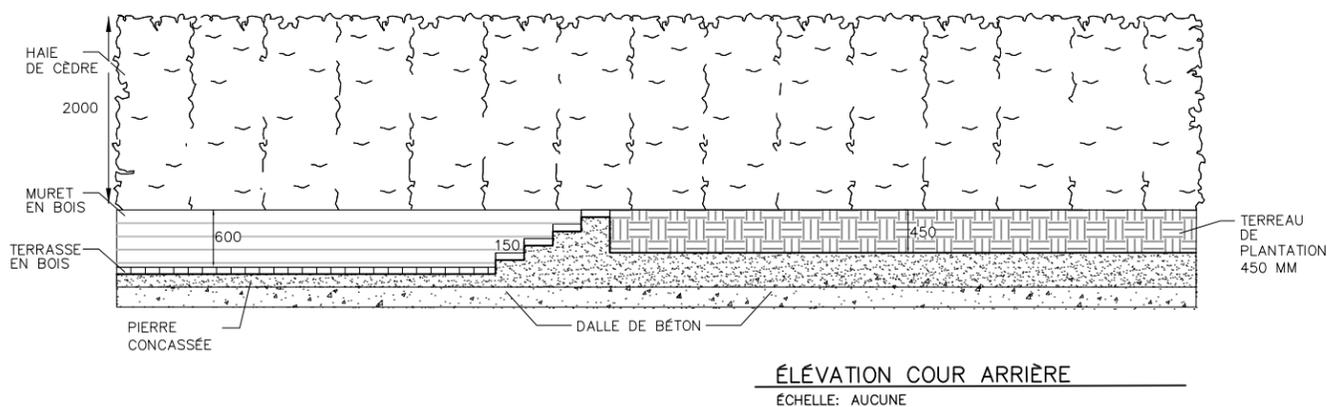
NO. DE LA PAGE: **AP 2/2**

# LISTE DES VÉGÉTAUX

CLÉ	NOM BOTANIQUE/FRANÇAIS	CALIBRE	QTÉ	DISTANCE C/C	MÉTHODE
<b>ARBRES FEUILLUS</b>					
G B	GINKGO BILOBA / ARBRE AUX QUARANTE ÉCUS	50 MM DIAM.	4	INDIQUÉE	P.B.
S R	SYRINGA RETICULATA 'IVORY SILK' / LILAS JAPONAIS	50 MM DIAM.	1	INDIQUÉE	P.B.
<b>ARBUSTES FEUILLUS</b>					
B G	BUXUS GREEN VELVET / BUIS	3 GALLONS	38	2'-0"	POT
B T	BERBERIS T. 'CHERRY BOMB' / ÉPINE-VINETTE	3 GALLONS	26	3'-0"	POT
P D	PHYSOCARPUS DIABOLO / PHYSOCARPE	3 GALLONS	3	3'-0"	POT
S S	SORBARIA SORBIFOLIA 'SEM' / SORBARIA À FEUILLES DE SORBIER	3 GALLONS	14	3'-0"	POT
<b>ARBUSTES CONIFÈRES</b>					
T E	THUYA EMERALD / CÈDRE ÉMERAUDE	1.2 M	12	INDIQUÉE	POT
T N	THUYA NIGRA / CÈDRE NOIR	1.2 M	108 M.L.	3'-0"	POT
<b>VIVACES et GRAMINÉES</b>					
C K	CALAMAGROSTIS 'KARL FOERSTER' / CALAMAGROSTIDES	1 GALLON	37	2'-6"	POT
